# EVALUACIÓN ESTRUCTURAL DE EDIFICACIONES HISTÓRICAS MEDIANTE ANÁLISIS MODAL OPERACIONAL (OMA).

*Structural assessment of historical buildings by using the Operational Modal Analysis (OMA) technique.*

Doctorando:  
Pablo Pachón García

Escuela Técnica Superior  
de Arquitectura

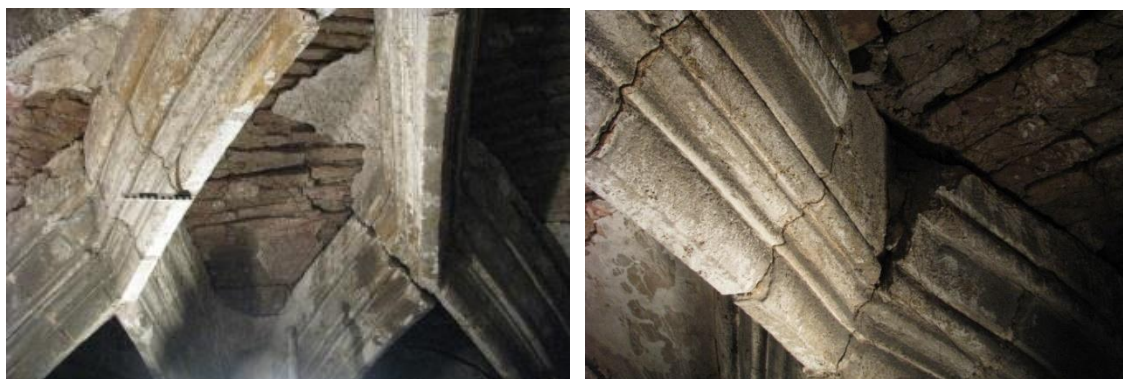
Con el fin de analizar el estado de conservación de la bóveda se llevó a cabo un estudio geométrico de la misma (Fig. 50). Sin embargo, los desplazamientos, grietas y desplomes que han sufrido algunos de los elementos constituyentes del conjunto son de tal magnitud que fue necesario recurrir a técnicas fotogramétricas para reflejar fielmente la geometría actual de la bóveda. Dichas lesiones pueden ser fácilmente observadas en la Fig. 51.

Figura 51. Grietas y desplazamientos en los nervios.

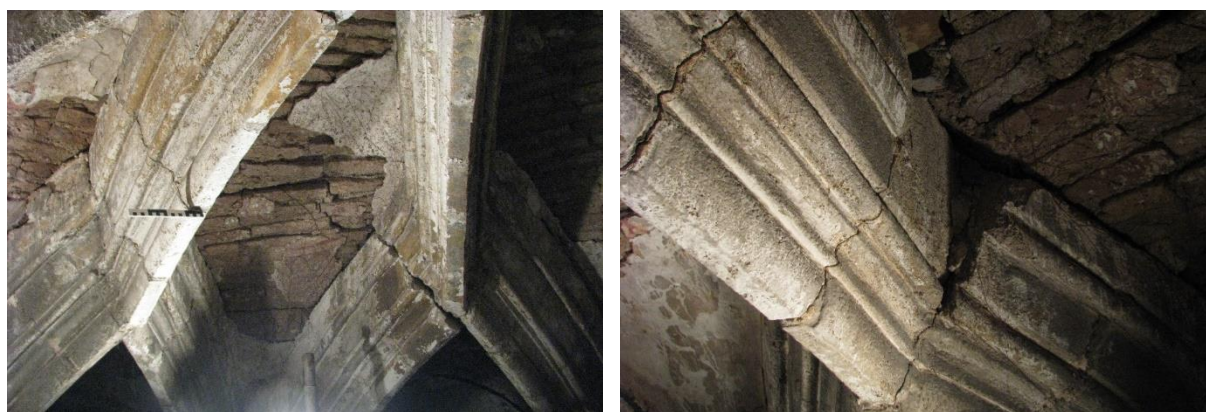
**Figura 5.** Grietas y desplazamientos en los nervios.
